## DOCUMENTAZIONE FOTOGRAFICA

*Variante parziale al P.R.G. di Piombino per la localizzazione di infrastrutture e servizi per la nautica.*

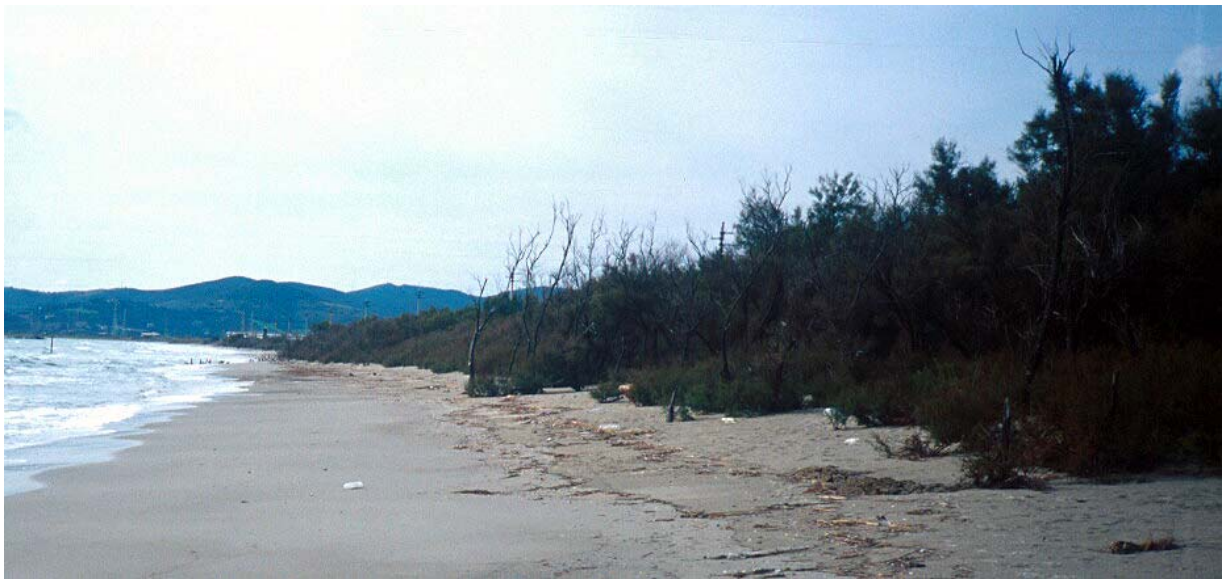
**Foto1:** panoramica della costa bassa. Si osservi l'esiguo arenile presente, frutto dell'azione erosiva del moto ondoso (foto tratta dallo Studio delle potenzialità di sviluppo delle infrastrutture nautiche e turistiche sul litorale di Piombino – Pranzini, Aminti 2002).

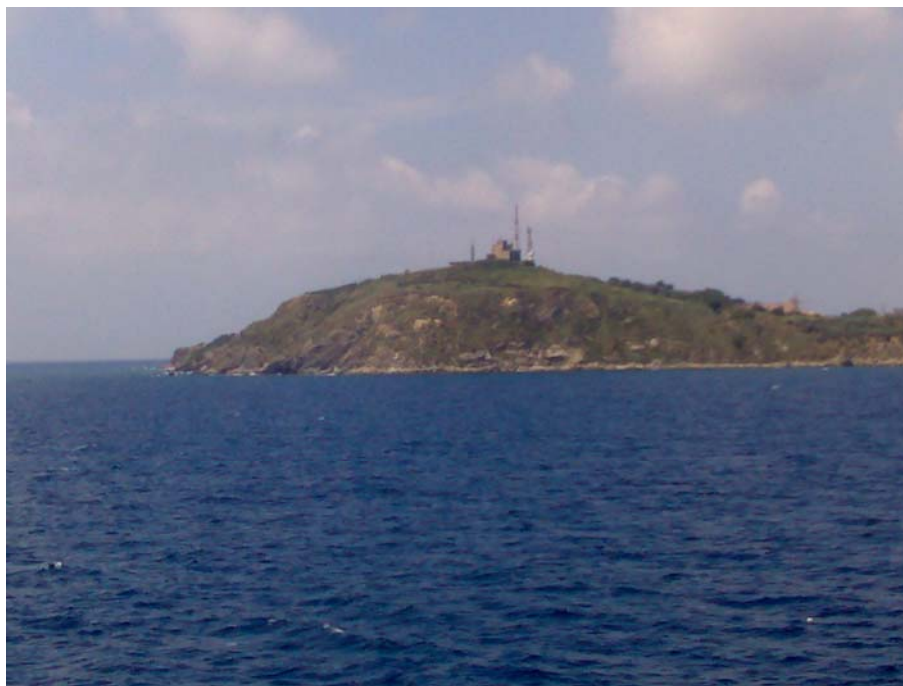
**Foto 4:** panoramica del tratto di costa alta. Si osservi le corone di distacco delle frane sulle pareti (falesie)

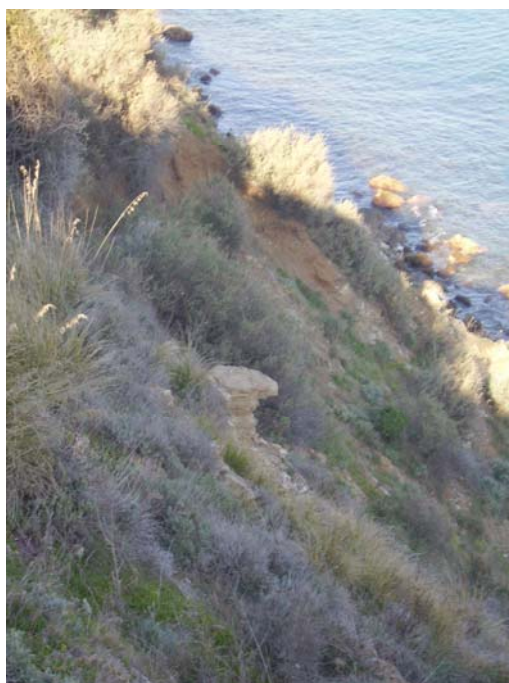
**Foto 5:** panoramica della parete costiera. Si osservi la zona di distacco (porzioni prive di vegetazione) della coltre detritica lungo la parete.

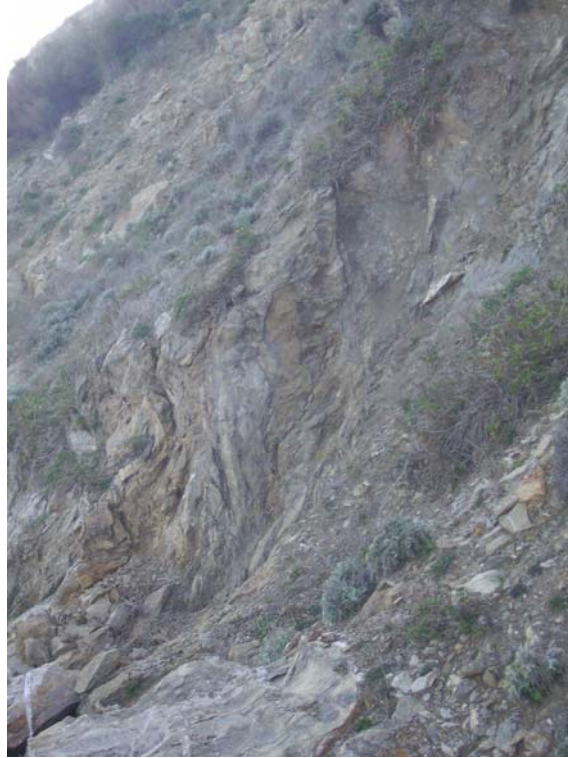
**Foto 6:** panoramica dell'affioramento del substrato roccioso.

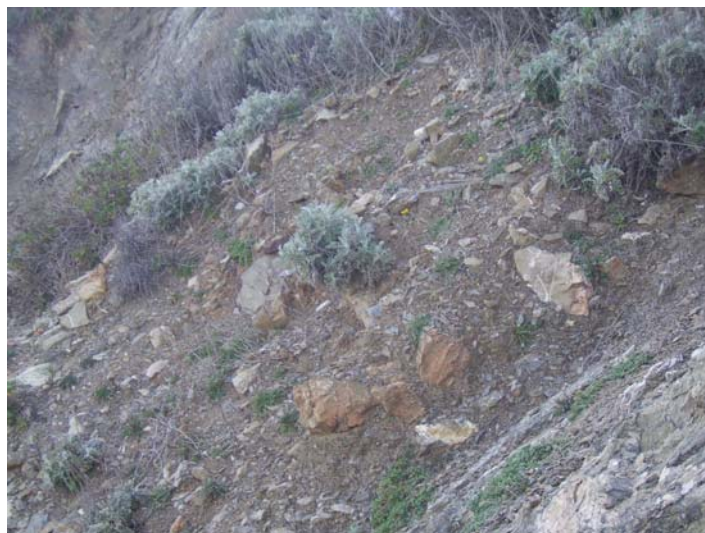
**Foto 7:** particolare di una placca detritica, costituita da clasti di varia forma e dimensione immersi in una matrice fine argillosa /sabbiosa.
